## Caracterización de la Degradación Microestructural en Álabes de Turbinas de Aleación INCONEL® X-750 por Microscopía Electrónica de Barrido

## **Characteritation of microestructural degradation in turbines blades of alloy INCONEL™ X-750 by scanning electronic microscopy**

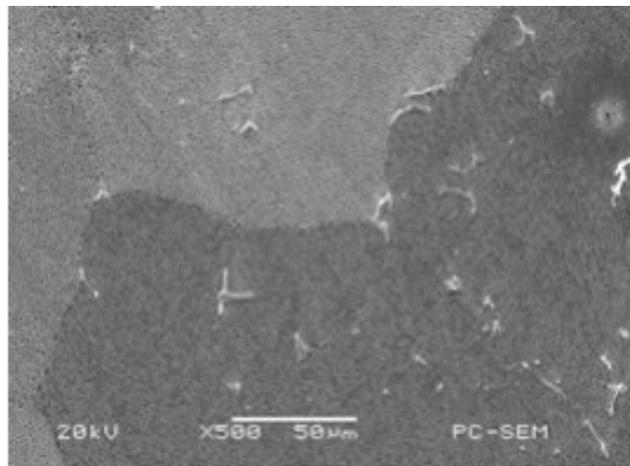
**Figura 7. Matriz de solución sólida gamma ( $\gamma$ ) con carburos precipitados claramente visibles en la matriz y bordes de grano también gamma prima ( $\gamma'$ ). 500X.**

Al comparar la morfología de los carburos presentes en la imagen anterior (Figura 7) con los observados en la figura 2 correspondiente a una microestructura sin degradar, también a quinientos aumentos (500X); salta a la vista la diferencia

Los carburos que predominan en la figura 7, se observan alargados o formando cadenas, tanto en la matriz como en los límites de grano; a diferencia de cuando no están degradados que tienden a ser globulares. Este alargamiento, caracteriza el deterioro de los carburos. Véase también las imágenes de las Figura 3 y 4 correspondiente a detalles de los carburos sin degradar.

Por otra parte, en la misma figura 7 a 500X, se presenta otro elemento clave para identificar las estructuras con degradación, puesto que se observa aunque sin resolver, gamma ( $\gamma'$ ). Esto por el tamaño de grano mayor que poseen las microestructuras con degradación por el crecimiento sufrido como consecuencia de las horas de servicio.

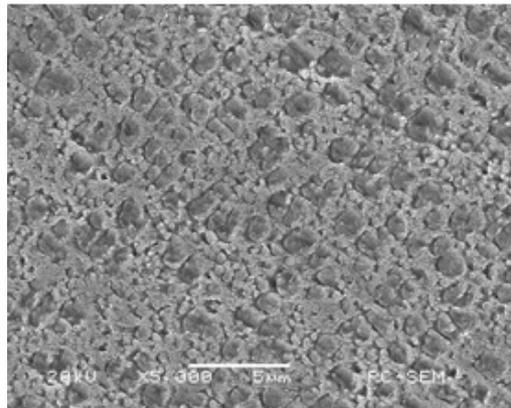
Al comparar la morfología de la fase gamma prima ( $\gamma'$ ), presente en la imagen siguiente (Figura 8) a cinco mil aumentos (5.000X) con los observados en las figura 5 y 6 a diez mil aumentos (10.000X) correspondientes a una microestructura sin degradar; salta a la vista no solo la diferencia entre el tamaño, la forma y la distribución, y por tanto en la cantidad de la fase gamma prima ( $\gamma'$ ) entre ambas; todo esto, elementos claves para identificar la degradación de ( $\gamma'$ ). Basta recordar para tener una idea del crecimiento sufrido por la estructura sin degradar que para

**Figura 8. Detalle de gamma prima ( $\gamma'$ ) grueso, en la matriz gamma ( $\gamma$ ). 5.000X.**

La fase gamma prima ( $\gamma'$ ) observada en la figura 8, se caracteriza por ser gruesa o de mayor tamaño de grano que las de las microestructuras sin degradar correspondientes a las figuras 5 y 6, pero también se caracteriza por ser amorfa debido a la pérdida de la fina forma cuboide y esferoidal observadas en las mismas figuras citadas.

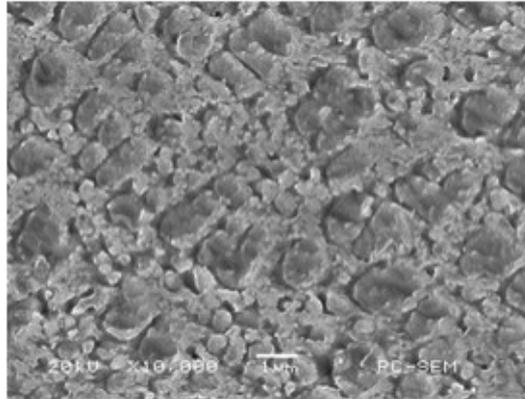
La figura 9 a continuación muestra un detalle de la misma gamma prima ( $\gamma'$ ) de la microestructura anterior (Figura 8) pero a 10.000X. En ésta imagen se observa la coalescencia que sufre el fino precipitado inicial de gamma prima de forma cuboide o esferoidal que caracteriza las microestructuras sin degradar hasta ésta gamma prima ( $\gamma'$ ) amorfa característica de microestructuras degradadas.

**Figura 9. Detalle de gamma prima ( $\gamma'$ ) sin forma típica o amorfo, se observa coalescencia de los mismos. 10.000X.**

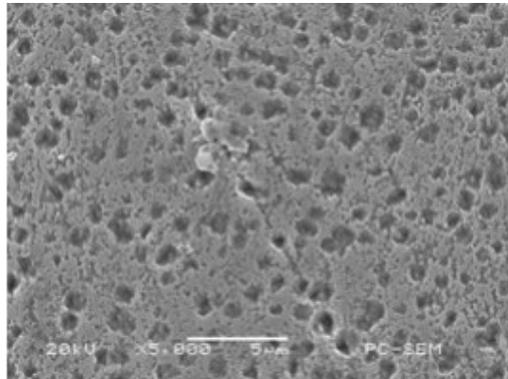
Las microestructuras a distintos aumentos que siguen, muestran la degradación de la fase gamma prima ( $\gamma'$ ) en su etapa final, la permanencia a elevadas temperaturas por periodos de tiempo largos ha permitido la coalescencia de casi todas las partículas de ( $\gamma'$ ) que terminan formando bloques amorfos masivos o de gran tamaño con espacios entre los mismos. A continuación imagen de microestructura degradada a 5.000X donde puede observarse gamma ( $\gamma'$ ) en bloques masivos amorfos.

**Figura 10. Fase gamma prima ( $\gamma'$ ) degradada totalmente amorfa a 5.000X.**

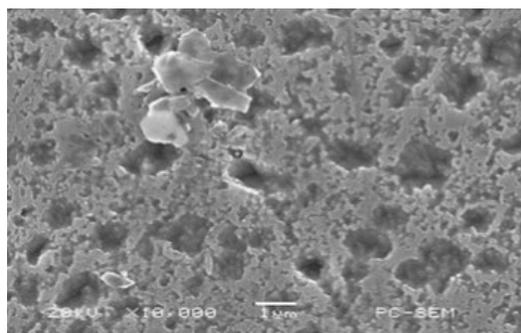
La microestructura que se muestra a continuación (Fig. 11), corresponde a la misma zona de la microestructura anterior (Figura 10), pero a 10.000X. Puede observarse; la pérdida completa de la morfología inicial deseada o sin degradar de gamma ( $\gamma'$ ); como consecuencia de largas horas de exposición al servicio. También se observa mejor los espacios entre éstos bloques amorfos de gamma ( $\gamma'$ ) degradada; y el inicio a partir de un carburo de una grieta.

**Figura 11. Detalle de gamma prima ( $\gamma'$ ) amorfa y carburo precipitado a 10.000X. Igual que figura anterior (Figura 10).**

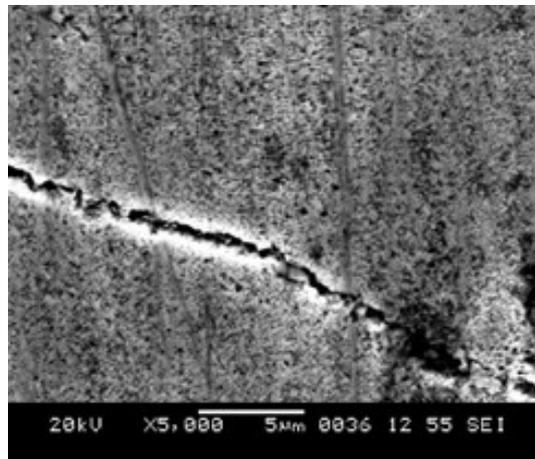
La Figura 12 que se presenta a continuación, es la última microestructura seleccionada para permitir observar otra característica de una aleación INCONEL™ X-750 con la microestructura degradada; esta vez ya en su fase final, cuando aparecen las grietas intergranulares o en los límites de granos, lo cual finalmente causan la falla del álabe; producto del decrecimiento de las propiedades mecánicas del material como se explicó antes, como consecuencia de la exposición prolongada a elevados esfuerzos y temperatura de los álabes por el servicio que prestan.

**Figura 12. Detalle una grieta intergranular con los bordes de granos empobrecidos o libres de gamma prima ( $\gamma'$ ). 10.000X.**
