## Caracterización de la Degradación Microestructural en Álabes de Turbinas de Aleación INCONEL® X-750 por Microscopía Electrónica de Barrido

## **Characteritation of microestructural degradation in turbines blades of alloy INCONEL™ X-750 by scanning electronic microscopy**

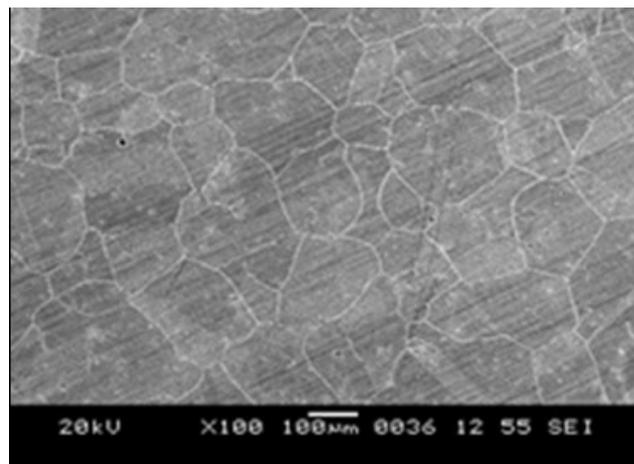
**Figura 1. Matriz de solución sólida gamma ( $\gamma$ ) con carburos precipitados apenas visibles en la matriz, no se observa gamma prima ( $\gamma'$ ). 100X.**

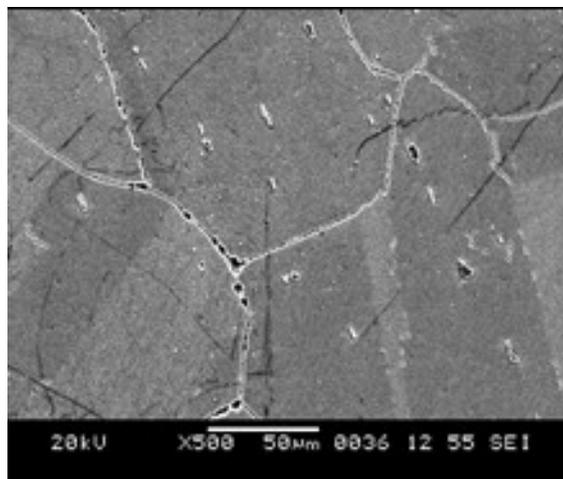
**Figura 2. Fase gamma ( $\gamma$ ) con presencia de carburos de distintos tipos  $M_6C$  y carburos  $M_{23}C_6$  precipitados en los límites de granos y en la matriz. No se observa el fino precipitado intermetálico gamma prima ( $\gamma'$ ). 500X.**

A 500X se sigue observando la matriz de gamma ( $\gamma$ ) y los carburos precipitados, apenas visibles en la micrografía anterior a 100X se empiezan a identificar aunque no es posible aún resolverlos o identificarlos plenamente debido

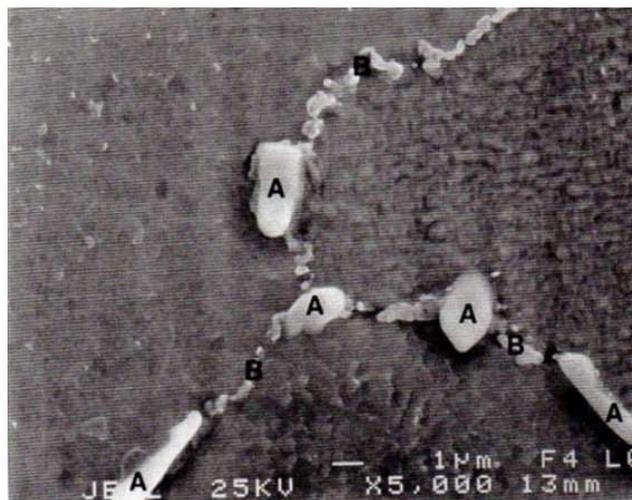
**Figura 3. Detalle de la zona de los límites de granos en un punto triple donde se pueden caracterizar los carburos precipitados en los mismos: A)  $M_6C$  B)  $M_{23}C_6$  comienza a observarse en la matriz gamma ( $\gamma$ ). el fino precipitado intermetálico gamma prima ( $\gamma'$ ). 5.000X.**

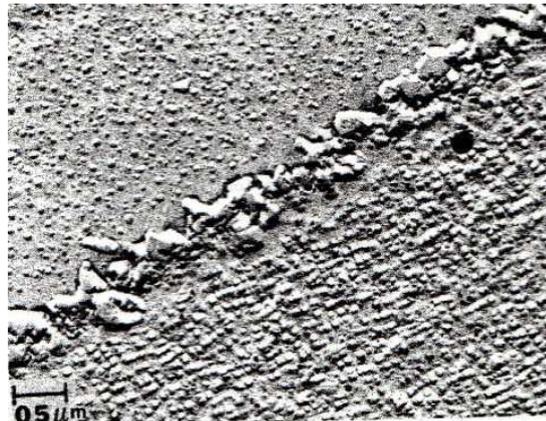
Los aumentos de la imagen a continuación son desconocidos pero muestran una zona de límites de grano donde es posible caracterizar o identificar con mejor detalle que en la foto anterior los carburos  $M_{23}C_6$  globulares precipitados en los límites de grano y también se aprecia mejor que en la microestructura anterior el precipitado intermetálico de gamma prima ( $\gamma'$ ) fino, precipitado en la matriz gamma ( $\gamma$ ).

**Figura 4. Detalle de carburos  $M_{23}C_6$  globulares precipitados en los límites de grano. Se observa gamma prima ( $\gamma'$ ) esférico y cuboide, precipitado en la matriz gamma ( $\gamma$ ). Aumentos desconocidos.**

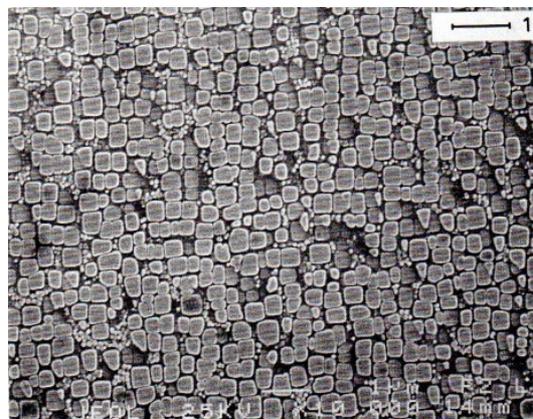
Finalmente como resultado se presenta una microestructura enteramente formada por gamma prima ( $\gamma'$ ) en solución sólida en gamma ( $\gamma$ ) en sus dos formas típicas sin degradar. La primera y más deseable es la primaria de forma cuboide pequeña y la otra la otra es la secundaria de forma esférica en la matriz gamma ( $\gamma$ ).a 10.000X.

**Figura 5. Gamma prima ( $\gamma'$ ), bimodal precipitado en la matriz gamma ( $\gamma$ ). Partículas cubicas primarias y partículas secundarias esféricas a 10.000X.**

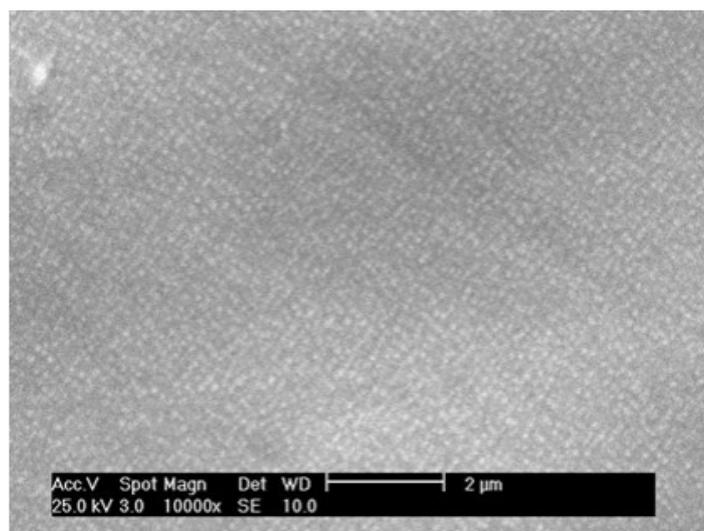
**Figura 6. Detalle de gamma prima ( $\gamma'$ ), precipitado en la matriz gamma ( $\gamma$ ).  
10.000X.**
